Domberg Freising: Kardinal-Döpfner-Haus saniert von Christine Ryll

Die Sanierungsarbeiten am Kardinal-Döpfner-Haus in Freising sind in vollem Gange. Damit diese überhaupt starten konnten, brauchen sie ein besonderes Logistikkonzept – eigenen Kran und verbreiterten Fußweg inklusive. Zusammen mit dem Dom, dem Domgymnasium und dem Diözesanmuseum bildet das Kardinal-Döpfner-Haus mit der Stiftung Bildungszentrum in der ehemaligen Erzbischöflichen Residenz ein einzigartiges Ensemble auf dem Gipfel des Freisinger Dombergs. Nun wird das Baudenkmal saniert und umgebaut. Die Eingangssituation wird verändert, Räume werden umstrukturiert und ein Priesterseminartrakt angebaut. Parallel werden altersbedingte Bauschäden bereinigt. Besonders wichtig sind in diesem Zusammenhang die Sanierung und teilweise Erneuerung schadhafter Decken- und Dachkonstruktionen nach den Vorgaben des Denkmalschutzes. Eine zusätzliche Herausforderung stellt die besondere Verkehrssituation des Objekts dar. Denn die Siedlung auf dem Domberg lässt sich nur über eine enge Zufahrt erreichen. Daher war ein ausgefeiltes Logistikkonzept gefragt.

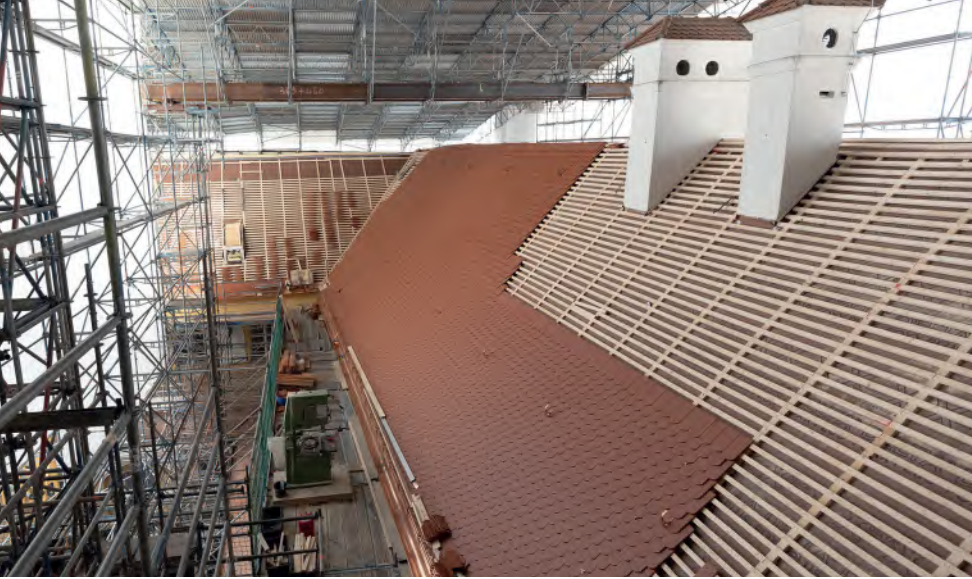
Die Sanierung und Deckung des Kardinal-Döpfner-Hauses erfolgt unter einem Wetterschutzdach.

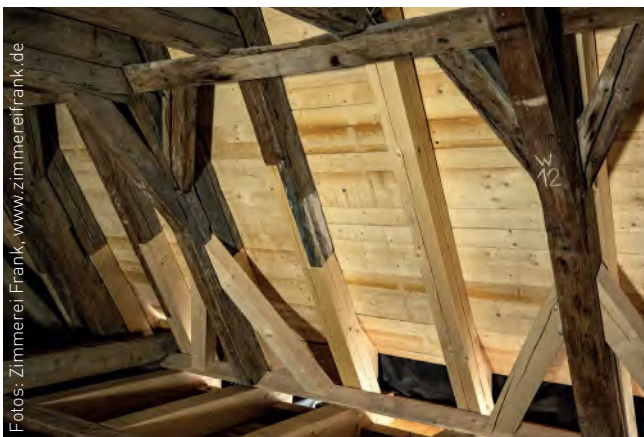
Völlig verfaulte Sparren tauschten die Restauratoren aus. Teilweise beschädigte Sparren wurden gesundgeschnitten und denkmalgerecht ergänzt.

eingelagert, um sie später an gleicher Stelle wieder einzubauen“, erzählt Christian Schmidt, Geschäftsführer und Projektleiter der Zimmerei Frank. Der Dachstuhl durfte stehenbleiben. Völlig verfaulte Sparren tauschten die Restauratoren aus. Nur teilweise verrottete Decken- und Zerrbalken sowie Sparren schnitten sie gesund und sanierten sie denkmalgerecht. Der Wiederaufbau erfolgt unter einem Wetterschutzdach. Nach der Fertigstellung des Tragwerks decken die Handwerker das Dach inklusive der Spenglerarbeiten neu ein, ergänzen zehn neue Gauben und sechs Lüfterkamine und überarbeiten einige Bestandsgauben. Während diese Arbeiten Routine sind, ist im Bereich über der Marienkapelle und dem Eckherrzimmer Spezialwissen gefragt. Denn darunter befinden sich historisch bemalte Stuckdecken, die auf keinen Fall beschädigt werden dürfen. Daher wurden zwei Handwerker speziell in der an diesen Orten notwendigen Vorgehensweise geschult. Und auch nur diese beiden werden in dem gefährdeten Bereich eingesetzt.
